# DOPPELRIEMENANTRIEB

## PS 120-500 M1/M2

UMBAUANLEITUNG

Version: 2.0 DE; Artikelnummer: 00602-3-422

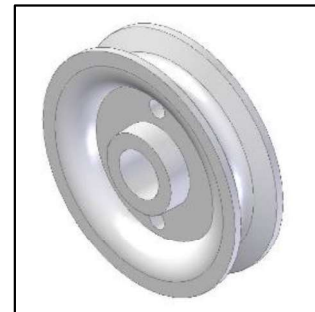
- 3x 04000-3-103 Seilrolle 2  
(eine dieser 3 Seilrollen befindet sich bereits am Lagerflansch)

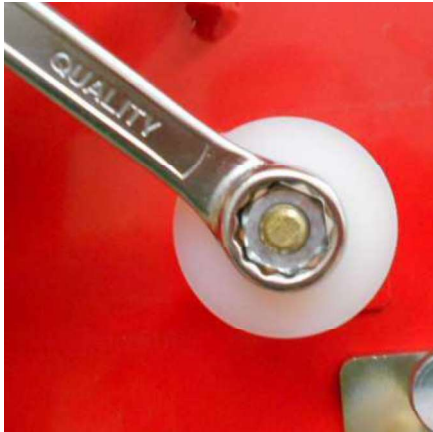
Abbildung 5: Lockern der Mutter

Als nächstes lockern Sie die Mutter der oberen Seilrolle, welche sich auf der Rührwerkswelle befindet und nehmen Sie die Seilrolle, sowie die dahinterliegende Mutter herab.
